UNIVERSITATEA  
POLITEHNICA  
TIMIȘOARA  
FACULTATEA DE CONSTRUCȚII

# SOLUȚII DE CONSOLIDARE A CLĂDIRILOR DEGRADATE ÎN TIMP DIN CAUZE DIVERSE

- TEZĂ DE DOCTORAT –  
(rezumat)

TIMIȘOARA  
2014

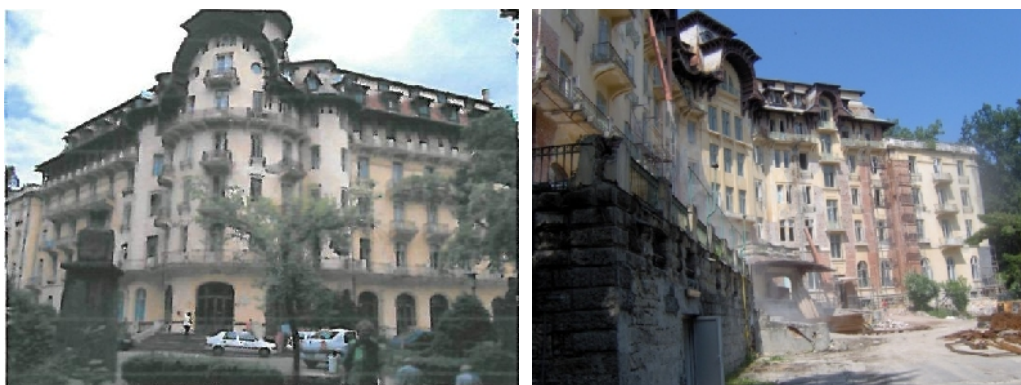
**Fig. 5.1. Hotel “Palace” din Govora Băi (fațadă principală și fațadă secundară)**

**Capitolul 5** intitulat „*Studiu de caz: Aspecte privind evaluarea seismică a structurilor existente din zidărie de cărămidă conform P100-3/2008*” prezintă analiza structurală și propunerea de măsuri de intervenții la o structură cu pereți portanți din zidărie de cărămidă, realizată în anul 1914, cu funcțiunea de hotel.

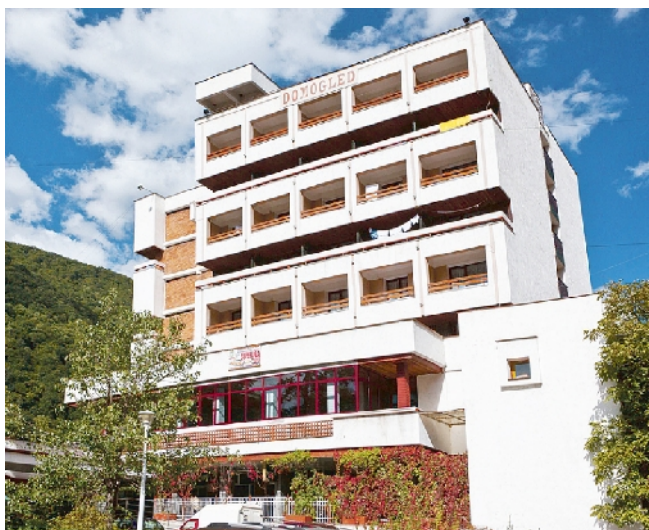
Fig. 6.1. Hotel Domogled din Băile Herculane

**Capitolul 6** intitulat „Studiu de caz: Aspecte privind evaluarea seismică a structurilor existente din beton armat conform P100-3/2008” prezintă analiza structurală și propunerea de măsuri de intervenții la o structură în cadre din beton armat, realizată în anul 1970, cu funcțiunea de hotel.

- **În ceea ce privește Stuiul de caz II „Hotel Domogled” se subliniază următoarele aspecte:**
  - Pe baza evaluării calitative și evaluării prin calcul, clădirea analizată se încadrează în clasa III de risc seismic care cuprinde construcțiile care sub efectul cutremurului de proiectare pot prezenta degradări structurale care nu afectează semnificativ siguranța structurală, dar la care degradările nestructurale pot fi importante;

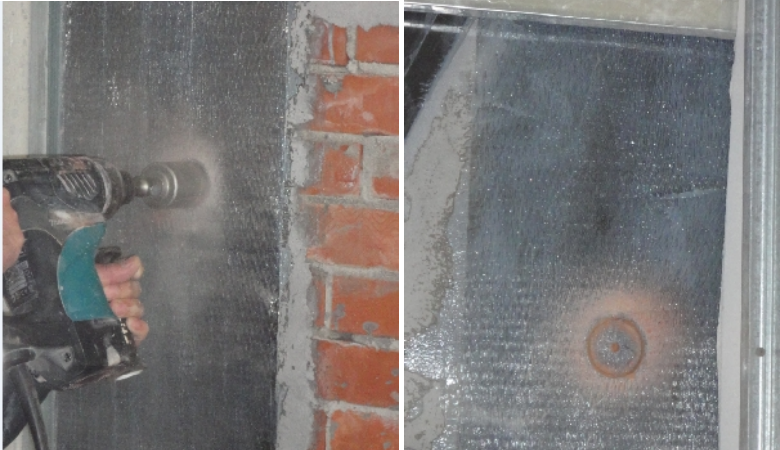
| <p><i>Etapa I:<br/>tăierea carotei<br/>circulare.</i></p> | |

S-au efectuat 4 teste la smulgere pentru verificarea aderenței pânzei de carbon, prin intermediul rășinii, pe stratul suport din zidărie de cărămidă, prin determinarea rezistenței la smulgere.

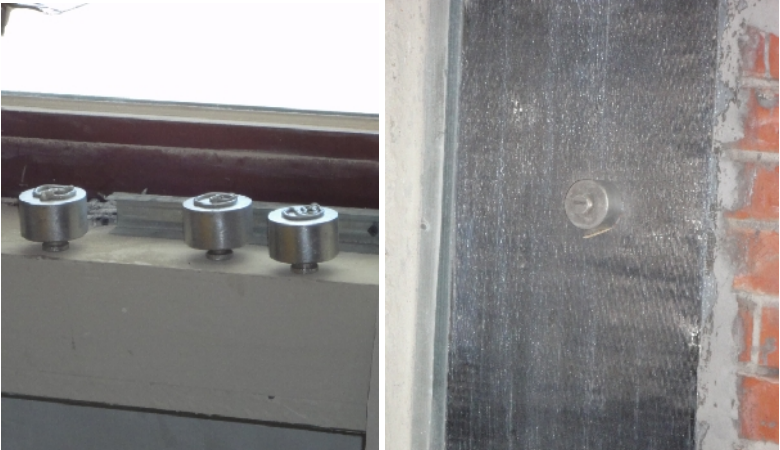
| <p><i>Etapa II:<br/>aplicarea<br/>rășinei pe<br/>suprafața<br/>pastilei<br/>metalice și<br/>lipirea<br/>acesteia pe<br/>carota<br/>circulară.</i></p> | |

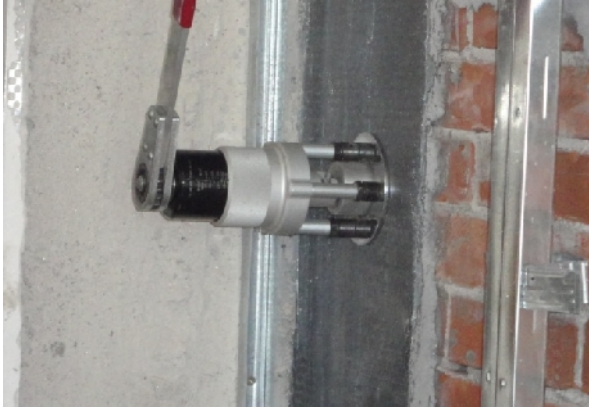
| <p><b>Etapa III:</b><br/>aplicarea<br/>forței de<br/>smulgere cu<br/>ajutorul<br/>aparaturii<br/>extractor<br/>(Elcometer<br/>106/6).</p> | |

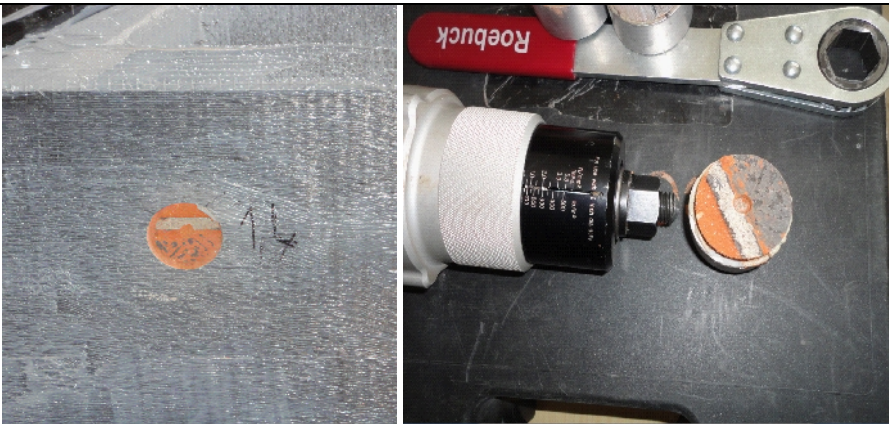
| <p><b>Etapa IV:</b><br/>smulgerea<br/>carotei și<br/>indicarea<br/>valorii de<br/>smulgere.</p> | |

- Încercările, pe elementele consolidate (șpaleți din zidărie), la smulgere pentru verificare aderenței pânzelor de carbon pe suprafața stratului suport din zidărie de cărămidă au arătat ca stratul suport a fost cel care a cedat, asta însemnând că tehnologia de aplicare a fibrei de carbon și a rășinii a fost executată corect, obținându-se rezultate foarte bune;

- S-au stabilit măsuri de consolidare care îmbunătățesc rigiditatea construcției la încărcări seismice;
  - În urma încercărilor, pe elementele consolidate (pereți de contravântuire), la smulgere pentru verificare aderenței pâzelor de carbon pe suprafața stratului suport din zidărie de cărămidă s-a constatat ca stratul suport a fost cel care a cedat, asta însemnând că tehnologia de aplicare a fibrei de carbon și a rășinii a fost executată corect;
